# NAUČNÁ STEZKA ROUDNÝ

# STOUPOVÉ ÚPRAVNY A ELEKTROCENTRÁLA

ZASTAVENÍ č.

9

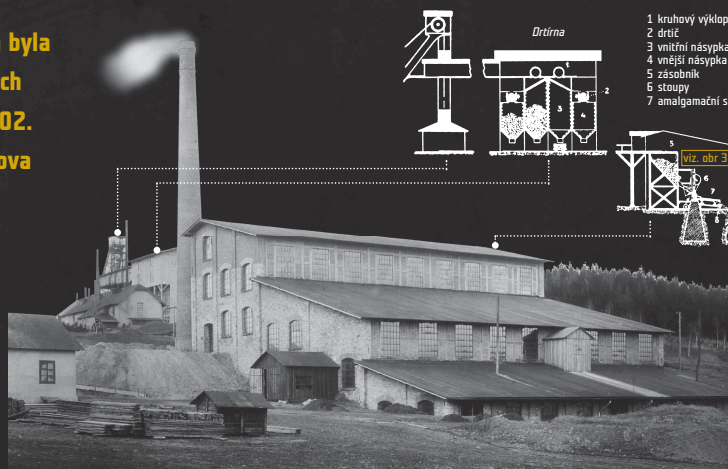
obr. 2

Fotografie z roku 1905, archiv Národního muzea

V budově elektrocentrály se nalézaly celkem tři kotle (obr. 1), které vyráběly páru pro parní stroj, jenž byl připojen na generátor elektrického proudu. Ročně se v topeništích parních kotlů spálilo kolem 4 000 t uhlí. Část energie z parního stroje byla využívána pro pohon strojů k drncení rudy (obr. 2) ve stoupových úpravách.

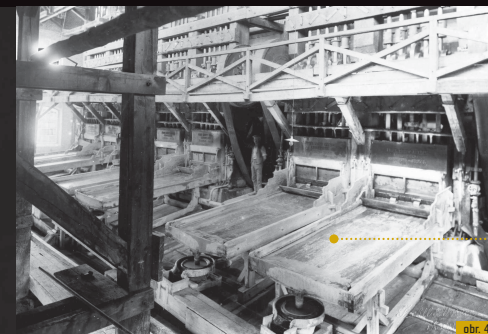
Písek se míchal s vodou na takzvaný rudný rmut, který vytékal na amalgamační stoly. Jednalo se o mírně nakloněné ruční pokryté stoly, přes které protékal rmut a obsazené zlato se slučovalo s ruti na amalgám. Po určité době se amalgám ze stolu sebral a dopravil do laboratoře k dalšímu zpracování. Fotografie z roku 1930, archiv Hostek

Pod zásobníky byly stoupové baterie se 30 pýcholy, kterými se na principu hmoždíře drtila ruda na písek. dále popisek u obr. 4
